I 신촌마을 개요

- 위치 : 경상남도 창녕군 길곡면 오호리 1326-1번지 일원
 - 신촌마을은 평균경사도가 21%로 매우 높아 자연재해에 따른 산사태가 발생하였으며, 산림 사면 유실과 보행안전에 취약한 구조임

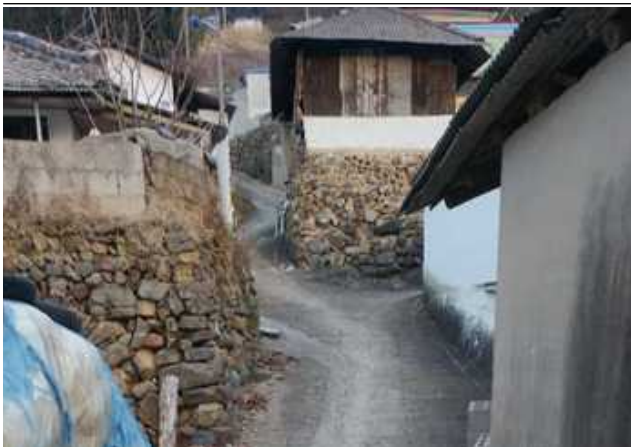
경사지 도로 현황

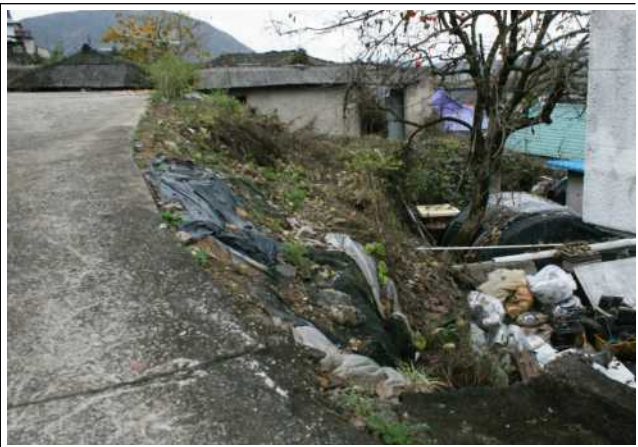
토사 유출지역

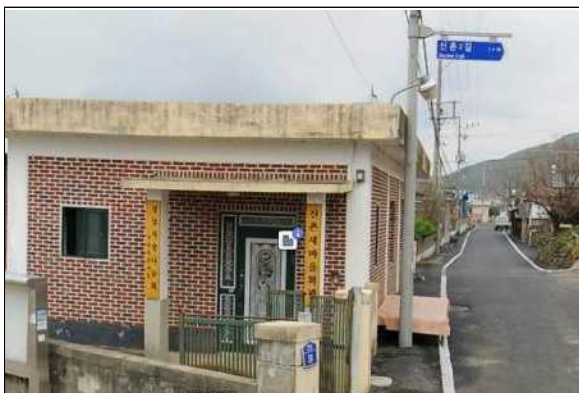
협소한 마을회관

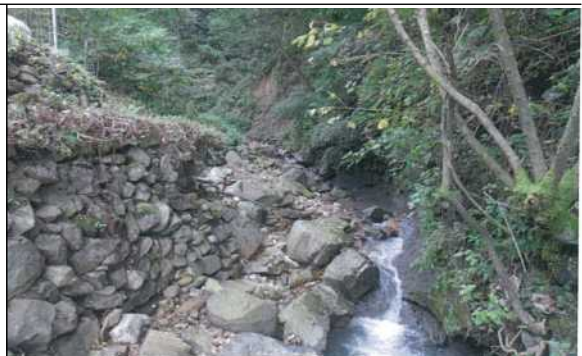
A - 산사태 연접지역

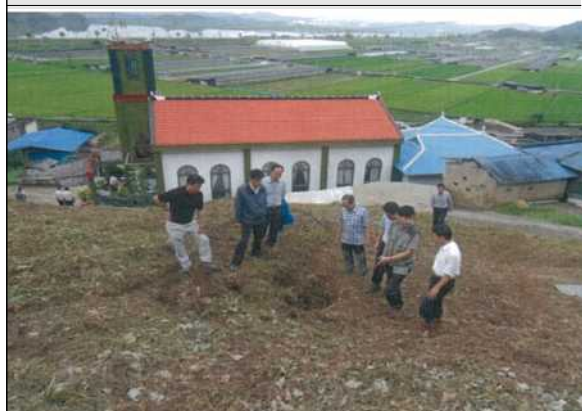
B- 신촌교회 옆 용출수 발생지역

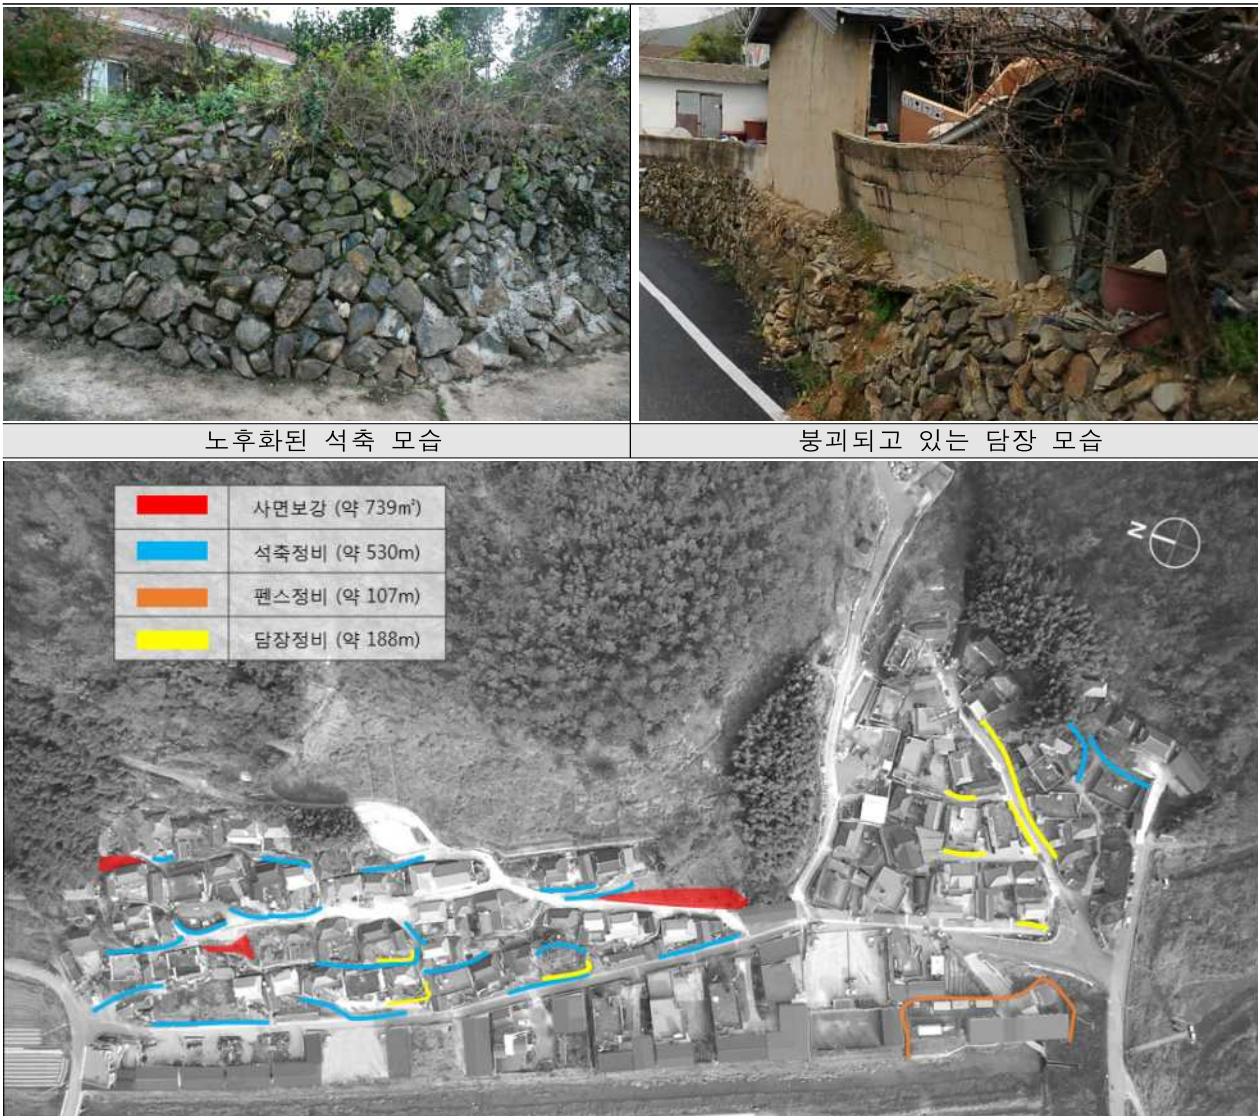
- 신촌마을은 창녕군에서 지정된 산사태 취약지역으로 경사면을 따라 노후화된 석축 및 토사붕괴 위험 지역이 산재하고 있음
- 마을 곳곳에 노후화된 담장은 안전을 위협하고 있으며 미관을 해치고 있음
- 마을입구에 출입제한시설인 배수장은 노후화된 펜스시설로 마을입구 경관을 해치고 있으며 안전상으로 위험에 노출되어 있음
